# Überprüfung und Instandsetzung Voremstägbachdurchlass

Neuenkirch

Kanton Luzern Dienststelle Verkehr und Infrastruktur (vif)

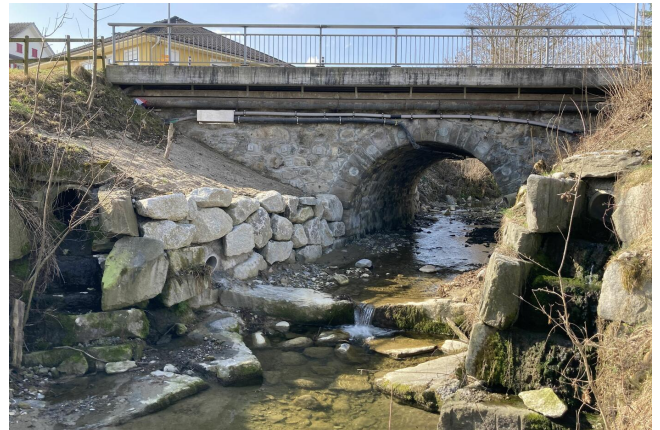
Bei dem Voremstägbachdurchlass handelt es sich um ein Natursteinbogen mit aufliegender Betonplatte. Das Gewölbetragwerk war lokal beschädigt. Neben den vielen Rissen und ausgebrochenen Fugen im Natursteinmauerwerk, vor allem im Randbereich zu den Stirnkränzen, zeigte sich ausserdem eine deutlich erkennbare Ausbauchung in einer der Flügelwände. Diese war vermutlich auf die bereits erodierte Böschung zurückzuführen. Folglich wurde einseits das Gewölbe instandgesetzt, sowohl die Fugen als auch die beschädigten Steine, und andererseits erfolgte die Sicherung der Flügelwände und Stirnkränze mittels Verankerung. Des weiteren wurden Ufermauern aus Blocksteinen erstellt zur Böschungssicherung und Stabilisierung.
