# Kehrichtheizkraftwerk - KHK St.Gallen

## Erneuerung Rauchgasreinigung - Bunkersanierung

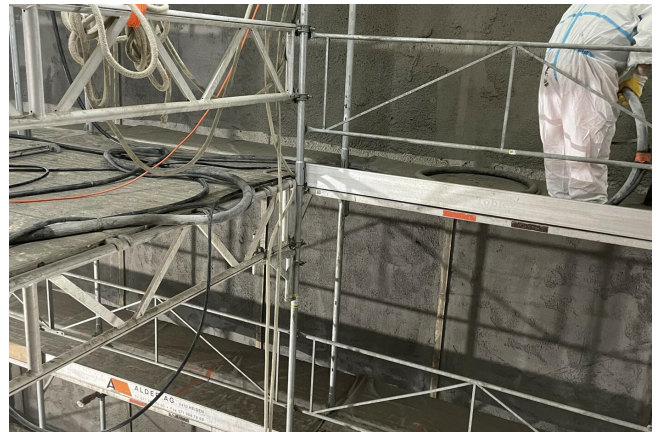
- Eine zu geringe Betonüberdeckung der Bewehrung < 15mm, verlangt ist min. 30mm für den geforderten Feuerwiderstand R90
- Die Karbonatisierungstiefe des Betons liegt teilweise auf Bewehrungsebene oder dahinter, somit besteht akute Korrosionsgefahr.
- Es bestehen diverse Schäden an der über 50-jährigen Betonkonstruktion.

- Betoninstandsetzung mit Betonersatz
- Abtrag kontaminierter und schadhafter Beton mittels HDW
- Aufbringen von Spritzmörtel R4 zur Wiederherstellung der Passivität und zur Erhöhung der Betonüberdeckung
