Gruppenwasserversorgung Unterer Leberberg: Sanierung Reservoir Hinter-Riedholz

Riedholz (SO)

Zeitraum: 2014 - 2018

Gruppenwasserversorgung Unterer Leberberg (GWUL)

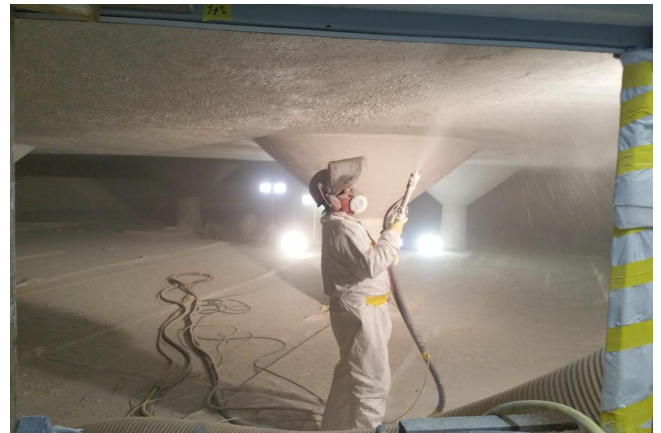
Die Rohrinstallation sowie die Decken, Wand- und Stützenflächen oberhalb der Keramikplatten in den Wasserkammern wiesen teilweise starke Korrosionsschäden auf. Die im Jahr 2015 durchgeführte Korrosionsuntersuchung zeigte, dass Streuströme der naheliegenden Bahn zu erhöhten Stromflüssen aus der Bewehrung führten. Die Schäden an der Rohrinstallation waren auf unterschiedliche Stahlsorten zurückzuführen. Die Füll- und die Überlaufleitung bestehen aus unlegiertem Stahl und wurden in den Wasserkammern mit Chromstahlrohren verlängert. Im Rohrkeller wurde die Rohrinstallation mit unlegierten Stahlrohren mit Kunstharzbeschichtung ausgeführt.

Die Sanierung umfasste die Reinigung und Neubeschichtung der Wasserkammerdecken, Wand- und Stützenflächen oberhalb der Keramikplatten sowie der Rohrinstallation in den Wasserkammern. Die Verbindungen der unterschiedlichen Stahlsorten wurden galvanisch aufgetrennt. Um die Streuströme der naheliegenden Bahn zu unterbinden, wurde auch die Zu-/Ablaufleitung galvanisch aufgetrennt. Für die langjährige Erhaltung der Sanierungsmassnahmen erfolgte die Installation einer Kathodenschutzanlage in den Wasserkammern. Gleichzeitig mit den Sanierungsarbeiten wurden die Löschkappen ausgebaut, die erhöhte Löschreserve wird neu über die Steuerung gesichert.
