# Lengnau: Sanierung Wasserkammern im Reservoir Untere Zone West

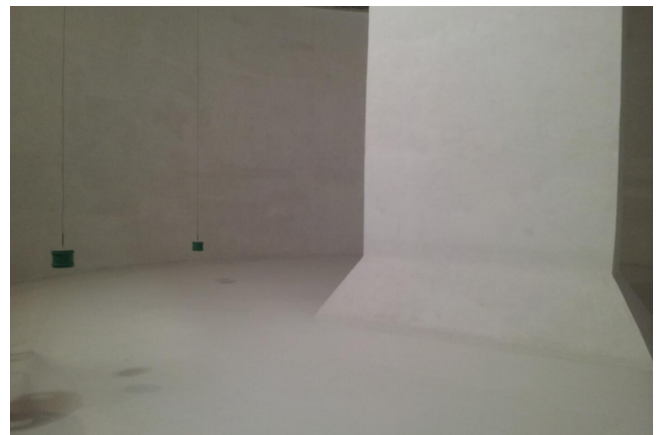
Das Reservoir Untere Zone West besteht aus zwei runden Wasserkammern aus Stahlbeton und einem dazwischen gebauten Schieberhaus. Eine Sanierung der beiden Reservoirkammern wurde notwendig, weil sich hinter den Keramikplatten Hohlräume gebildet hatten, in welche Wasser eindrang und stagnierte. In den Hohlräumen bestand die Gefahr einer Keimbildung und -vermehrung. Weiter waren Abplatzungen der Keramikplatten möglich. Zudem wiesen die Wanddurchführungen der Wasserkammern innenseitig Korrosionsschäden auf.

Die Sanierung erfolgte unter ständigen Betrieb einer Wasserkammer. Dabei war jederzeit auf die Hygiene im Reservoir zu achten. Die bestehende Kammerauskleidung aus Keramikplatten wurde vollständig abgebrochen. Bei lokalen Fehlstellen auf der Betonoberfläche wurden die Armierungseisen freigelegt und gereinigt, ein Korrosionsschutz aufgetragen und die Fehlstellen reprofiliert. Parallel dazu wurden die Wanddurchführungen der Wasserkammern mittels Sandstrahlen entrostet und eine Epoxidharzbeschichtung aufgetragen. Bevor die neue Beschichtung aus zementgebundenem Dichtungsmörtel auf die Betonflächen der Kammern aufgetragen wurde, sind die Oberflächen im Hochdruckreinigungsverfahren gereinigt worden.

Im Rahmen der Sanierung wurde zudem eine neue Kathodenschutzanlage eingebaut. Die Inbetriebnahme des Reservoirs erfolgte nach erfolgreicher Überprüfung der Trinkwasserqualität durch eine Fachstelle.
