Lengnau: Sanierung Wasserkammern im Reservoir Untere Zone West

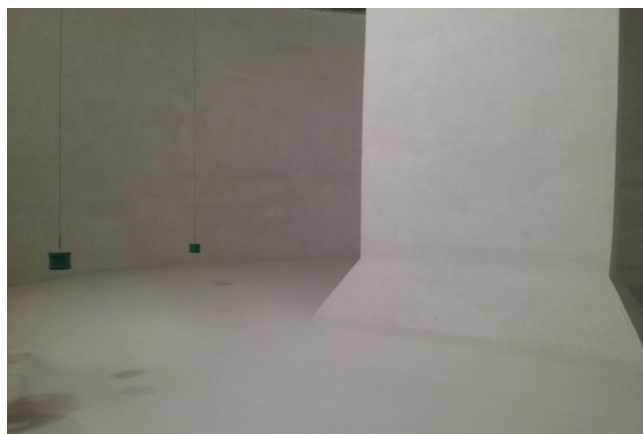
Das Reservoir Untere Zone West besteht aus zwei runden Wasserkammern aus Stahlbeton und einem dazwischen gebauten Schieberhaus. Eine Sanierung der beiden Reservoirkammern wurde notwendig, weil sich hinter den Keramikplatten Hohlräume gebildet hatten, in welche Wasser eindrang und stagnierte. In den Hohlräumen bestand die Gefahr einer Keimbildung und -vermehrung. Weiter waren Abplatzungen der Keramikplatten möglich. Zudem wiesen die Wanddurchführungen der Wasserkammern innenseitig Korrosionsschäden auf.

Die Sanierung erfolgte unter ständigen Betrieb einer Wasserkammer. Dabei war jederzeit auf die Hygiene im Reservoir zu achten. Die bestehende Kammerauskleidung aus Keramikplatten wurde vollständig abgebrochen. Bei lokalen Fehlstellen auf der Betonoberfläche wurden die Armierungseisen freigelegt und gereinigt, ein Korrosionsschutz aufgetragen und die Fehlstellen reprofiliert. Parallel dazu wurden die Wanddurchführungen der Wasserkammern mittels Sandstrahlen entrostet und eine Epoxidharzbeschichtung aufgetragen. Bevor die neue Beschichtung aus zementgebundenem Dichtungsmörtel auf die Betonflächen der Kammern aufgetragen wurde, sind die Oberflächen im Hochdruckreinigungsverfahren gereinigt worden.

Im Rahmen der Sanierung wurde zudem eine neue Kathodenschutzanlage eingebaut. Die Inbetriebnahme des Reservoirs erfolgte nach erfolgreicher Überprüfung der Trinkwasserqualität durch eine Fachstelle.
