Instandsetzung Wynedurchlass Wynemühle

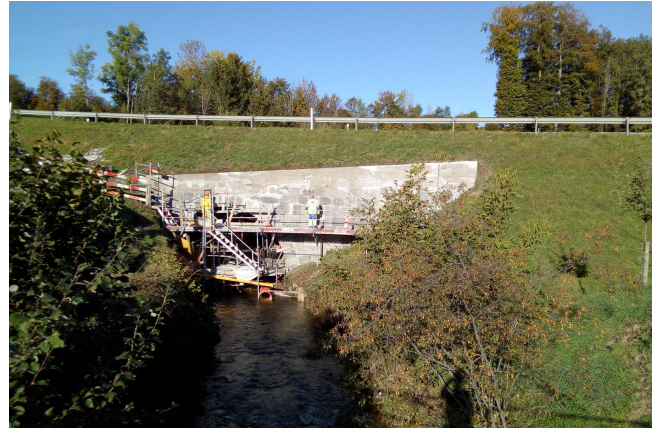
Beim Wynedurchlass handelt es sich um einen rund 20 m langen Bachdurchlass mit einem Natursteingewölbe. Das Tragwerk war lokal beschädigt. Insbesondere gab es beim Stirnkranz klaffende Risse quer zum Gewölbe und viele Fugen waren ausgebrochen. Deshalb wurde unter Berücksichtigung des Denkmalschutzes eine Stirnkranzsicherung mit korrosionsbeständigen Zugstangen eingebaut und die Fugen wurden instandgesetzt. Weiter wurden fehlende und beschädigte Steine ersetzt und instandgesetzt. Zudem wurden Entwässerungsrohre eingebaut.
