# Verlandung und Seeoberflächenveränderung

Amt für Umwelt des Kantons Solothurn

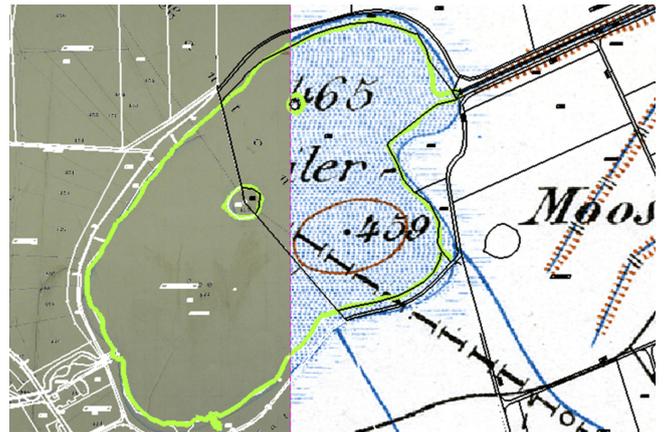
Damit die Veränderung der Seeumrisslinie über die Jahre festgestellt werden kann, wurde die Umrisslinie aus alten Plänen, Karten und Luftbildern ausgewertet. Dazu wurden alte Pläne aus den Jahren 1719, 1762, 1820 und 1875 sowie Luftbilder aus den Jahren 1947 und 1970 verwendet. Die alten Plangrundlagen wurden über Passpunkte in die heutige Situation eingepasst. Mittels Digitalisierung in den alten Karten und Luftbildern wurden die Seeumrisslinien in den verschiedenen Jahren ermittelt. Die einzelnen Linien wurden anschliessend mit einem Plan dokumentiert. Die Linien zeigen eindrücklich eine unveränderte Seeumrisslinie.
