Bachtelbach Horw

Hochwasserschutz und Revitalisierung

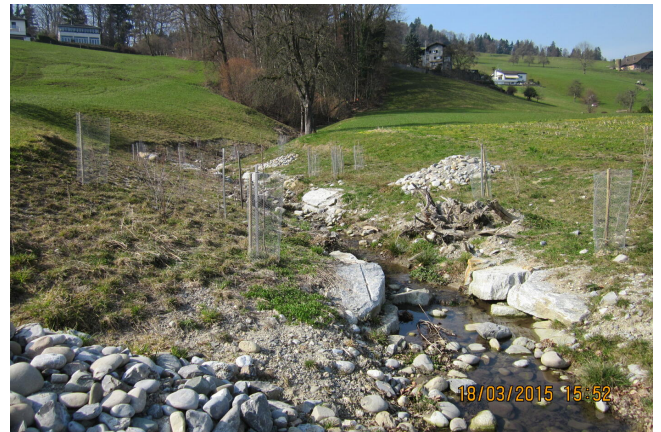
Verklausung und hydraulische Überlastung der Eindolung des Bachtelbaches haben in der Vergangenheit bei Hochwasser zu Überflutungen im Baugebiet Langensand geführt. Der Bachtelbach wurde oberhalb der Mättwilstrasse offengelegt und revitalisiert. Die Verbauung beschränkt sich auf punktuelle Massnahmen zur Sohlensicherung sowie ingenieurbio-logische Massnahmen. Mit der Festlegung des Gewässerraumes konnten die entsprechenden Böschungsf lächen naturnah gestaltet werden. Die bestehende Strassenquerung wurde durch grosskalibrige Rohre NW 1400 mit seitlichen Banketten für die terrestrische Längsvernetzung ersetzt. Ein- und Auslaufbauwerk wurden mit Blocksteinen gesichert. Das Hochwasserschutz- und Revitalisierungsprojekt wurde von Kanton und Bund finanziell unterstützt.

- Länge Perimeter Offenlegung / Revitalisierung: 100 m
- Bachdurchlass: SBR NW 1400 mm
- Hochwassermenge: HQ100 = 2.5 m³ /s
