Sanierung Hochhäuser Bilander, Brugg

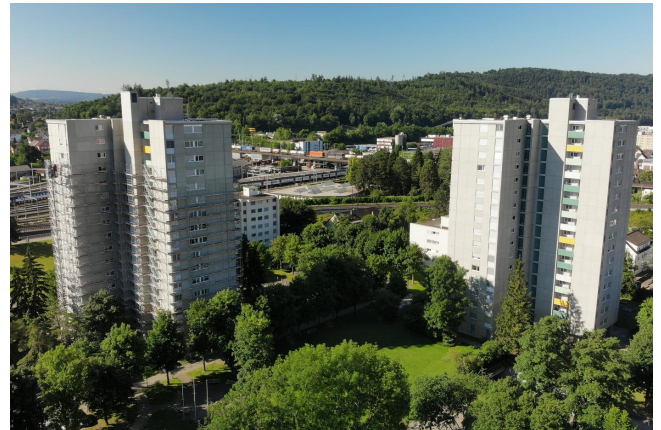
Die Fassaden der beiden Hochhäuser sowie ein Flachbau mussten saniert werden, da sich bereits Betonteile gelöst haben und die Sicherheit für die Bewohner nicht mehr gewährleistet werden konnte.

Infolge des vorgefundenen Schadensbildes, gestützt auf materialtechnische Voruntersuchungen, wurden die sichtbaren Betonschäden sowie sämtliche Hohlstellen unter der Betonoberfläche instandgesetzt. Schadhafte Stellen wurden freigelegt, korrodierende Bewehrungen entweder entrostet oder entfernt und anschliessend mittels Reprofiliermörtel Typ R3 reprofiliert. Die Oberflächenbehandlung besteht aus einem vollflächigen Poren-Lunkernverschluss, einer Hydrophobierung sowie einer transparenten Lasur mit 4% Anteil Farbpigmenten.
