# SBB-Bahnhof Leuk

## Ersatz der Perronkanten Perron 1 und 2

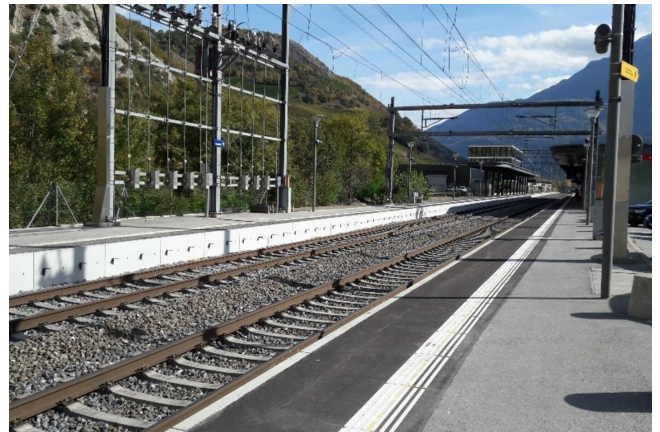
Infolge mangelhaften Zustands und teils verschobenen Perronwinkeln mussten die beiden Perrons 1 und 2 im Bahnhof Leuk ersetzt werden. Das Perron 1 (412 m Länge) und das Perron 2 (407 m Länge) sind komplett neu erstellt worden, indem die Perronwinkel inkl. Hinterfüllung, Kofferung und Belag 1:1 ausgetauscht wurden. Bei den Perronenden wurden die bestehenden Perronwinkel durch neue Ortbeton-Stützmauern ersetzt.

Sämtliche Arbeiten für den Ersatz der Perronwinkel wurden in Nachtarbeit ausgeführt. Während zwölf Wochen und mit zeitweise zwei Equipen konnten die über 800 m Perronwinkel in der Nacht termin- und fachgerecht abgebrochen und durch neue Elemente ersetzt werden.
