# Embouchure de l'Orpundbach dans le canal de Nidau-Büren

## Rétablissement de l'accessibilité pour les poissons

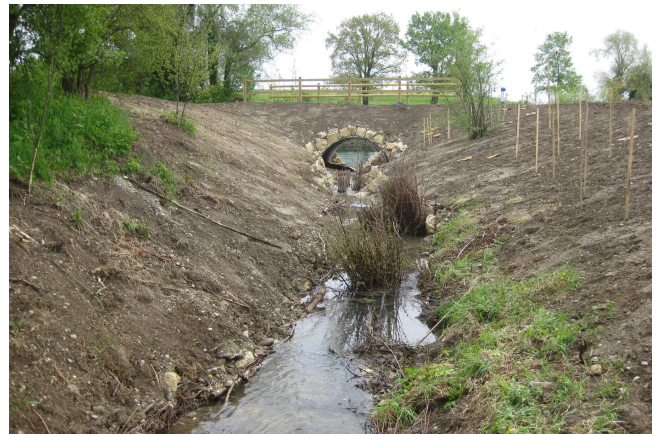
Avec le réaménagement de la zone de l'embouchure, le voûtage existant de forme ovale sur le chemin des berges a été remplacé par un voûtage en acier ondulé, qui permet également un maillage longitudinal terrestre à l'aide de bermes pour petits animaux. Le chenal raide a été supprimé et la pente longitudinale a été réduite avec le passage du bassin et du chenal à lit grossier. Cela a permis de rétablir l'accessibilité pour les poissons. En amont du nouveau voûtage, les talus ont été aplatis et le chenal a été amélioré par des éléments structurels (bois mort, largeur variable du chenal, végétalisation des talus).
