# Unterhaltsanzeige Gornerewasser

Wir wurden im Rahmen einer Unterhaltsanzeige beauftragt, einen beschädigten Uferverbau am Gornerewasser im Kiental zu sanieren. Unter Mitwirkung des Fischereiinspektorats und des Renaturierungsfonds des Kantons Bern wurde ein Schuppenverbau mit Wurzelstämmen und Blocksteinen statt eines konventionellen Blocksatzes realisiert. Durch die Wurzelteller und die daraus resultierenden Kolke im Gerinne werden wertvolle Unterschlupfe und Tiefstellen für Fische geschaffen und der Erosionsschutz der Böschung sichergestellt.

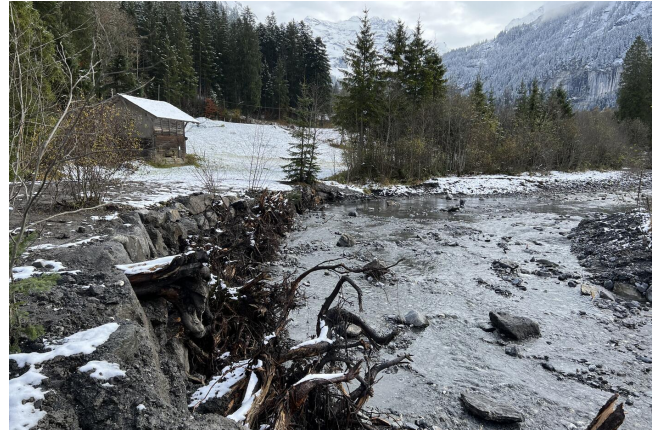
Durch die grosse Einbindung (> 5m) der Wurzelstämmе konnte bei der Ausführung komplett auf eine Verankerung des Holzes mit Metall verzichtet werden.
