Zustandsuntersuchung Tiefgarage Fahrweid

Bei dem betrachteten Objekt handelt es sich um eine Einstellhalle einer Wohnüberbauung, die im Jahr 1970/1971 erbaut wurde. Die eingeschossige Tiefgarage ist über eine Ein- und Ausfahrtsrampe von der Ost-Seite her erschlossen.

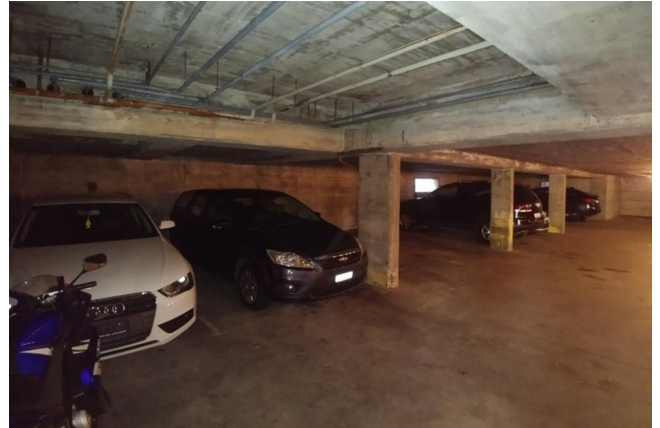
Bei der Begehung wurden im Bereich des Brandherdes Betonabplatzungen sowie Hohlstellen an den Deckenunterzügen festgestellt. Die Dämmung der Decke ist durch den Brand stark beschädigt worden ist. Diese hat an gewissen Stellen die Deckenuntersicht zum Vorschein gebracht. An der Deckenuntersicht zeigte sich, dass im Beton wenige Feinanteile vorhanden waren und die Bewehrung praktisch keine Betonüberdeckung aufwies. Bei der Begehung wurde auch festgestellt, dass eine Stütze durch den Brand beschädigt wurde. Durch eine Brandeinwirkung verliert der Beton an Druckfestigkeit und damit auch einen Teil seiner Tragfähigkeit.

Mit der Realisierung des ausgearbeiteten Sanierungskonzeptes kann die Tragfähigkeit sowie die Dauerhaftigkeit der gesamten Tragstruktur der Einstellhalle wieder langfristig gesichert werden.
