# Kehrichtheizkraftwerk - KHK St.Gallen

## Erneuerung Rauchgasreinigung - Bunkersanierung

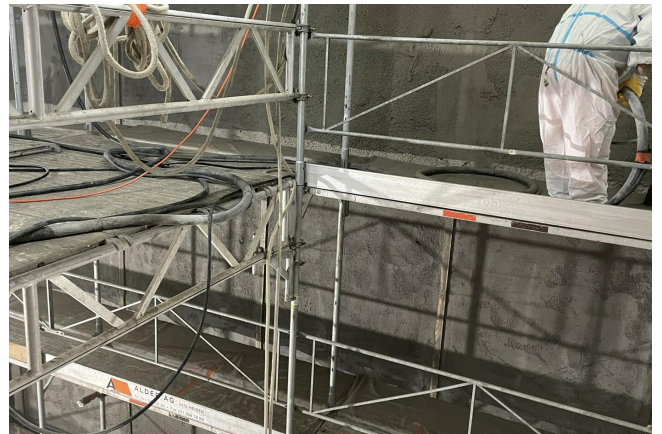
Eine zu geringe Betonüberdeckung der Bewehrung < 15mm, verlangt ist min. 30mm für den geforderten Feuerwiderstand R90

Die Karbonatisierungstiefe des Betons liegt teilweise auf Bewehrungsebene oder dahinter, somit besteht akute Korrosionsgefahr.

Es bestehen diverse Schäden an der über 50-Jährigen Betonkonstruktion.

Betoninstandsetzung mit Betonersatz

Abtrag kontaminierter und schadhafter Beton mittels HDW

Aufbringen von Spritzmörtel R4 zur Wiederherstellung der Passivität und zur Erhöhen der Betonüberdeckung
