# Deformationsmessungen: Hergiswaldbrücke

Die alte Holzbrücke auf der Hergiswaldstrasse wird seit der Sanierung im Jahr 1991 überwacht.

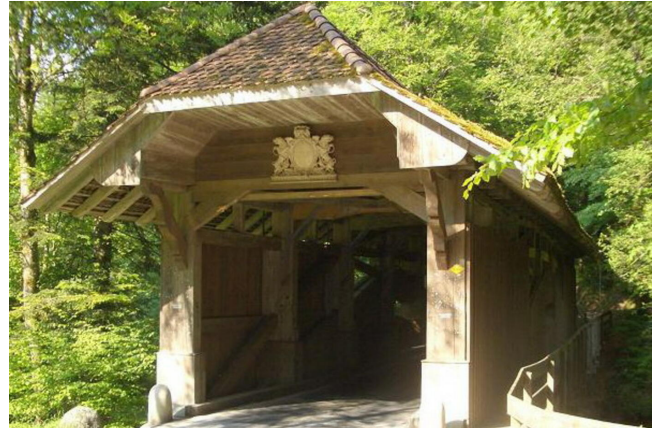
Das Präzisionsnivelement wird halbjährlich für alle 16 definierten Brückenpunkte wiederholt.

Neben der analytischen Auswertung werden die Ergebnisse auch anschaulich visualisiert.

Zur statischen Beurteilung dienen neben den Setzungsmessungen weitere Deformationsmessungen, welche mittels Präzisionsmessuhr vorgenommen werden. Mit diesem Instrument kann die zunehmende Stauchung der Holzkonstruktion mit einer Genauigkeit von  $\pm 0.05$  mm bestimmt werden.
