# Geomonitoring Verbindungsspange Buchs Nord, Buchs

Ein Teil der neuen Verbindungsspange Buchs Nord wurde unmittelbar neben den Gleisen der SBB-Stammlinie Olten – Zürich gebaut. Die Nähe der Baustelle zu den Gleisen erforderte eine permanente Überwachung der Bahninfrastruktur mit einem vollautomatischen Mess- und Alarmsystem.

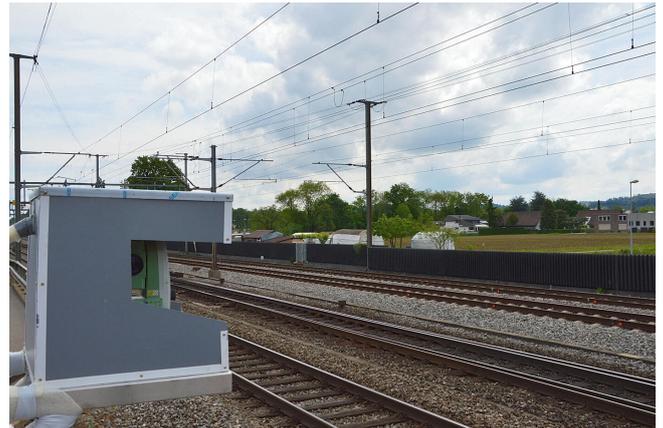
Mit einem Präzisionstachymeter wurden im Stundenrhythmus 80 Kontrollpunkte an den Gleisen und Fahrleitungsmasten gemessen. Die Messungen wurden an einen Rechner übermittelt. Dieser berechnete in Echtzeit die vom Auftraggeber gewünschten Resultate (Setzungen, Verwindungen usw.). Gleichzeitig prüfte er die Resultate auf Toleranzüberschreitungen. Bei Überschreitungen wurde automatisch Alarm per SMS ausgelöst. Über eine Web-Oberfläche konnten zudem sämtliche Projektbeteiligten die Resultate rund um die Uhr und in Echtzeit abrufen.
