# Sportanlage Allmend, Sanierung Spielfelder Süd (Kunstrasen)

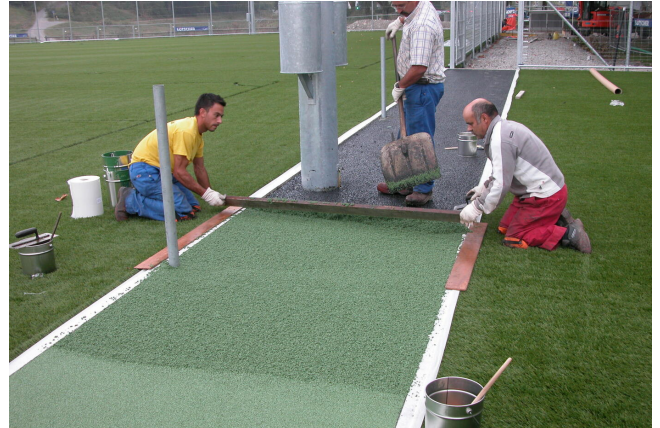
Die Spielfelder wurden neu mit einer Bewässerungsanlage, einer neuen Beleuchtung und den notwendigen Ballfängern ausgestattet. Die Spielfelder waren für Wettkampfspiele der 1. Liga auszustatten. Die Toleranzen des Oberflächenausbaus musste die FIFA\*\*-Standards erfüllen (Superleague). Um dies zu erreichen und um das Überfluten des Spielfeldes durch den angrenzenden Bach zu minimieren, waren Schüttungen unumgänglich. Da zusätzliche Auflasten im setzungsempfindlichen Boden nicht zulässig waren, musste anstehendes Material durch Leichtschüttmaterial ersetzt werden.

- Ersatz der best. Naturrasenspielfelder : durch Kunstrasenspielfelder
- Materialersatz und Schüttungen: mit Leichtschüttmaterial (Setzungsempfindlicher Untergrund)
- Qualitätsanforderung an den Platz und Kunstrasen: FIFA\*\*
- Ausmass Spielfeldfläche : 12'780 m<sup>2</sup>
