Kehrichtheizkraftwerk - KHK St.Gallen

Erneuerung Rauchgasreinigung - Bunkersanierung

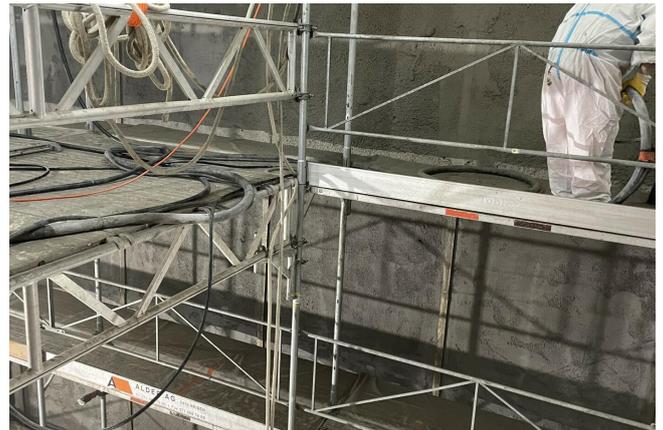
- Eine zu geringe Betonüberdeckung der Bewehrung < 15mm, verlangt ist min. 30mm für den geforderten Feuerwiderstand R90
- Die Karbonatisierungstiefe des Betons liegt teilweise auf Bewehrungsebene oder dahinter, somit besteht akute Korrosionsgefahr.
- Es bestehen diverse Schäden an der über 50-jährigen Betonkonstruktion.

- Betoninstandsetzung mit Betonersatz
- Abtrag kontaminierter und schadhafter Beton mittels HDW
- Aufbringen von Spritzmörtel R4 zur Wiederherstellung der Passivität und zur Erhöhung der Betonüberdeckung
