# Selzach: Sanierung Reservoir Känelmoos

Das 1995 erstellte Reservoir umfasst 2 Wasserkammern mit je 750 m<sup>3</sup> Speichereinhalt, die mit keramischen Platten ausgekleidet waren. Bei den periodischen Kammerinspektion stellte die Wasserversorgung Selzach fest, dass sich bei den Keramikplatte stellenweise die Oberflächenbeschichtung ablöst. Deshalb hat die Wasserversorgung Selzach entschieden, die bestehende Plattenauskleidung durch eine Oberflächenbeschichtung zu ersetzen. Im Mai 2022 beauftragte sie die Emch+Berger AG Solothurn mit der Planung der Sanierungsarbeiten.

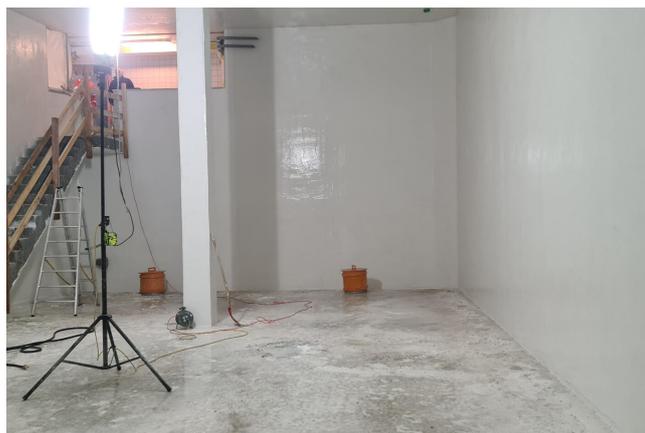
Die Sanierung umfasste den vollständigen Abbruch der Plattenauskleidung, die Vorbereitung des Untergrunds und Neubeschichtung der Wände, Stützen und des Bodens.
